# 斜面災害に風化作用が及ぼす影響に関する基礎研究

山口大学 大学院創成科学研究科 准教授 太田 岳洋

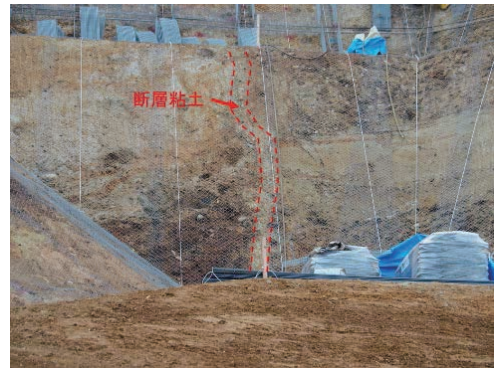
図2 断層粘土層

田儀駅南斜面の地質状況は以下の通りである。向かって左側（東側）1／3の位置にほぼ垂直の白色～淡褐色を呈する粘土層が分布し、この位置に断層面が分布すると推定される（図2）。この断層面の左側（東側）の地層は構造が明瞭でなく、破碎されていると考えられる。一方、断層面の右側（西側）は地層構造が明瞭であり、下位から①主に中礫～大礫からなる礫岩、②灰色～灰白色を呈する凝灰質シルト岩、③褐色を呈し細礫～中礫を含む砂岩、④淡褐色を呈する凝灰質細粒砂岩～シルト岩、⑤細礫～中礫を含む凝灰質細粒砂岩層、⑥凝灰質シルト質砂岩層が分布することが確認された。②の凝灰質シルト岩層と③の砂岩層は不整合関係にあり、他の境界は整合関係にあると推定される（図3）。これらの地層は風化が進行しており、指圧で変形する程度の強度である。

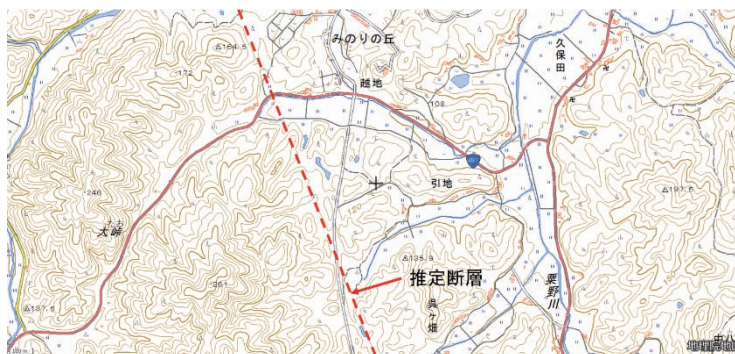
図4 豊田町越地付近の地形 国土地理院電子国土 Web より

豊田町越地地区周辺は、標高 100 ～ 300 m の丘陵地形から山地地形を呈し、斜面崩壊が報告されている道路はおおむね標高 120 m 程度の丘陵地に位置する（図 4）。当該地周辺では、当該道路にほぼ沿うように北北西－南南東方向に伸びる地形の変化線が認められ、それより西側はやや急峻な山地地形を、東側はなだらかな丘陵地形を呈する（図 4）。

豊田町越地の崩壊斜面周辺には白亜紀の関門層群に相当する弱～中風化した凝灰質砂岩と赤褐色を呈し著しく風化した火山岩が分布し、これらの分布状況と図 4 に示した地形的な特徴からこれらの岩相は断層で接していると推定される。崩壊時の調査結果では砂岩中に黒色薄層土の分布が報告されており<sup>4)</sup>、これは断層にともなう粘土層と指定される。

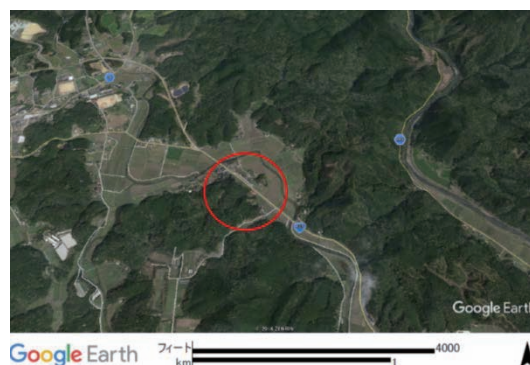
図5 豊田町大庭付近の空中写真

豊田町大庭の斜面崩壊地周辺は標高 50 ～ 230 m の丘陵地形を呈し、当該斜面は滑川沿いの丘陵地の末端を切土した斜面である（図 5）。切土斜面に接した平坦地は中位段丘面に相当すると推定される。

当該斜面の斜面両側から背後の沢地形の箇所において中～強風化した関門層群の凝灰質砂岩が分布することを確認した。当該地域周辺では豊田町越地周辺と同様に関門層群と火山岩類が分布する。当該斜面近傍でこれらが断層で接しているとはされていないが、崩壊時の調査結果では越地の斜面と同様に黒色薄層土の分布が確認されている<sup>3)</sup>。

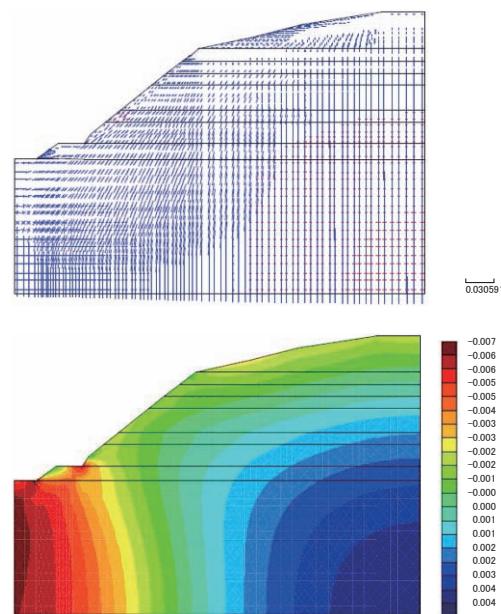
図6 解析結果の一例

図6に主な結果を示す。図から地下水位の上昇などによる有効応力の低下などを考えない場合は、自重、強度特性と斜面形状による重力の作用のみで崩壊に至るようなひずみ集中帯は発生しないことがわかる。このことは、堆積岩斜面に発達する堆積面などの面構造や風化し強度が低い地層の分布のみでは斜面の崩壊は発生する可能性が低いことを示唆しており、断層による不連続面や粘土層の影響やごく少量の降雨の影響が崩壊発生に寄与していることが考えられる。
