# 風化安山岩類からなるのり面の崩壊要因に関する基礎研究

山口大学大学院創成科学研究科 准教授 太田 岳洋

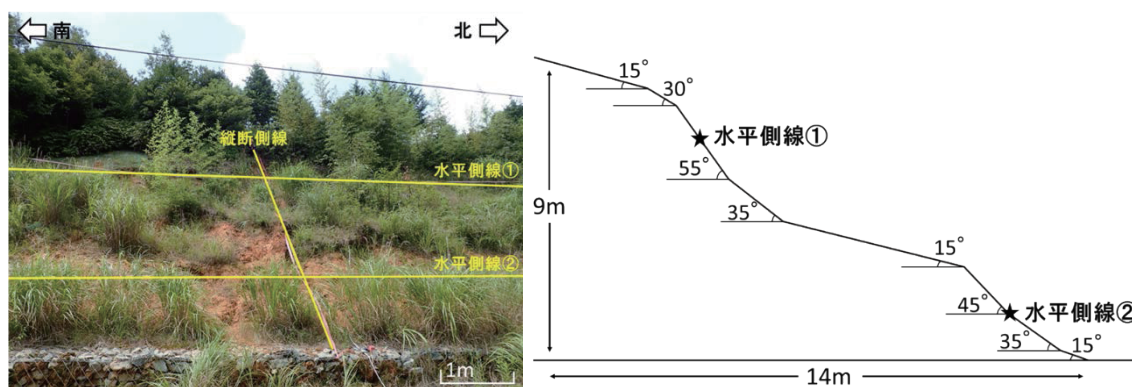
図3 のり面0の全体写真(左)と縦断面図(右)

のり面0の全体写真と縦断面図を図3に示す。のり面0は谷底を掘削し整形されたのり面である。図3の写真のようにのり面0では崩壊が発生しており、のり尻のふとんかご工に崩土が侵入し、側溝の破壊やのり尻の張ブロック工の押し出しが認められた。また、縦断側線から南に1.5mの水平側線①上に滑落崖が分布する(図3)。崩壊面は橙色から黄褐色を呈し、粘土化していたが、崩壊に関与してい

ると推定されている黒色薄層土<sup>3,4)</sup>は確認できなかった。

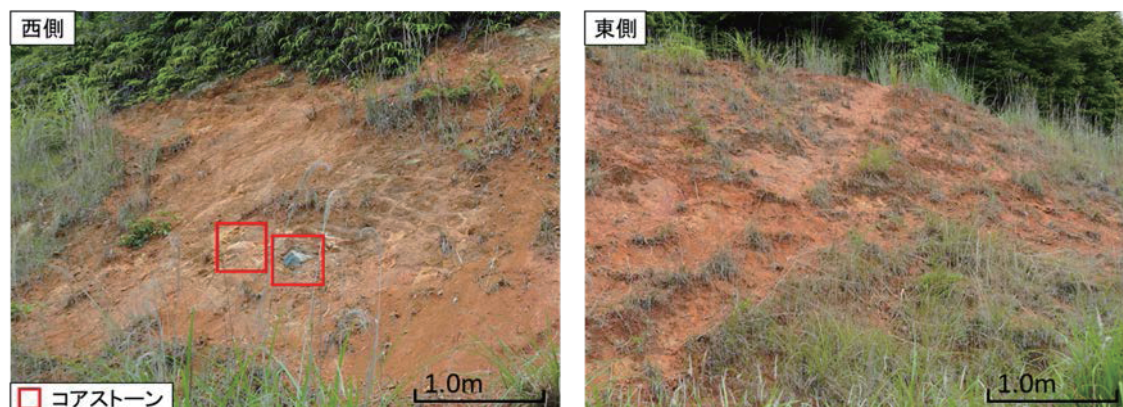
図4 のり面1の西側と東側における肉眼的な風化程度の相違

のり面1は尾根付近を掘削して整形されたのり面である。のり面1では、崩壊は発生していないが、明瞭な1条の黒色薄層土が確認できた。ここではのり面1における黒色薄層土よりも西側を「のり面1西側」、黒色薄層土よりも東側を「のり面1東側」とする。のり面1西側とのり面1東側で肉眼的に風化の程度が大きく異なり、西側では黄色から橙色を呈する粘土を伴い、淡褐色から褐色の火山岩がコアストーンとして残存していた（図4）。一方、東側ではコアストーンは認められず、赤褐色から黄土色、一部白色の粘土が分布していた（図4）。

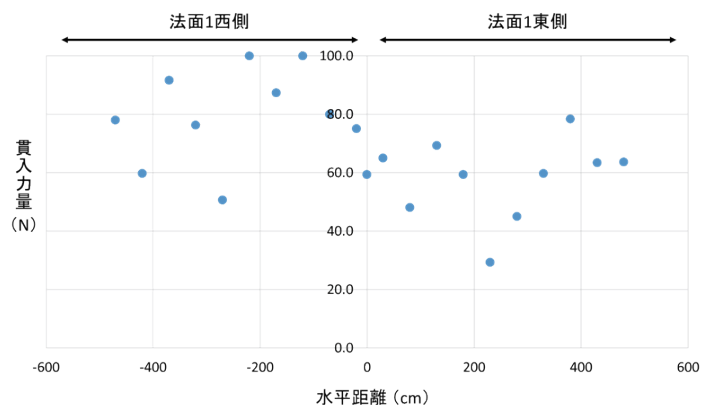
図5 のり面1における貫入力量の水平分布

また、図5に示すのり面0における土壤硬度計により求めた貫入力量の水平分布では、西側に比べて東側の貫入力量が小さく、鉱物学的な風化の進行と強度の低下が一致することがわかる。のり面0における貫入力量は40～80Nを示し、概ねのり面1東側と同程度であることから、のり面0の風化程度はのり面1東側と同様であると推定される。

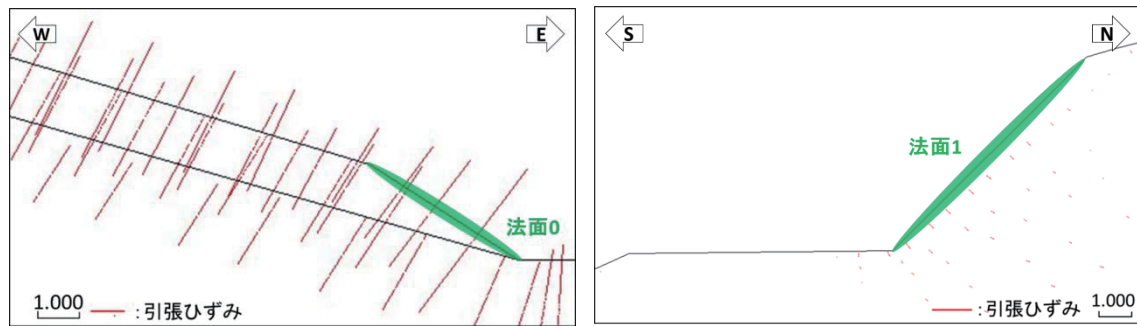
図6 のり面掘削時に発生する引張ひずみ（左：のり面0、右：のり面1東側）

風化程度がほぼ同等と考えられるにもかかわらず、崩壊の有無が異なるのり面0（崩壊）のり面1東側（未崩壊）について、のり面背後の地形を考慮し、のり面形成時に発生する引張分布の分布と大きさを数値解析により比較した（図6）。この結果から、谷部を掘削し、背後の大きな自然斜面が分布するのり面0のほうが、尾根部に位置し背後の自然斜面が小さいのり面1東側に比べて、顕著に大きな引張ひずみが生じていることがわかる。

このことは、関門層群の風化安山岩類からなるのり面の崩壊は、風化による強度の低下が素因としてあるものの、のり面背後の自然斜面の地形的な条件が大きく関与していることを示唆する。
