# 斜面災害に風化作用が及ぼす影響に関する基礎研究

山口大学 大学院創成科学研究科 准教授 太田 岳洋

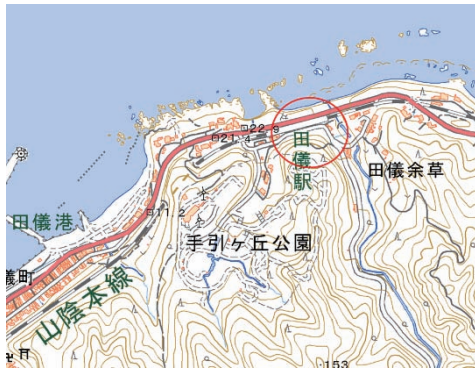
図1 田儀駅周辺の地形  
国土地理院電子国土 Web より

出雲市田儀付近では山陰線（田儀駅含む）および国道9号線が日本海に面した海食崖上の幅の狭い海岸段丘面に位置し、田儀駅南斜面は標高100～150mの丘陵地の裾野に分布する斜面である（図1）。出雲市田儀周辺には新第三紀中新世中期～後期の大森層が分布している。大森層は礫岩及び砂岩、安山岩・デイサイト溶岩、安山岩質火山礫凝灰岩などからなる。
